## NOTE DE SYNTHÈSE DES CONCLUSIONS

RAPPORT N° FADOUA 19.05.22 16250

Type de bien : <b>Maison individuelle</b>	
Adresse : <b>VILLA FADY</b> <b>8 rue DU MOULIN</b> <b>66610 VILLENEUVE-LA-RIVIÈRE</b>	Réf. Cadastre : <b>AI - 281</b>  Bâti : <b>Oui</b> Mitoyenneté : <b>Oui</b>  Date du permis de construire : <b>Antérieur au 1 juillet 1997</b> Date de construction : <b>Non communiquée</b>
Propriétaire : <b>Succession FADOUA</b>

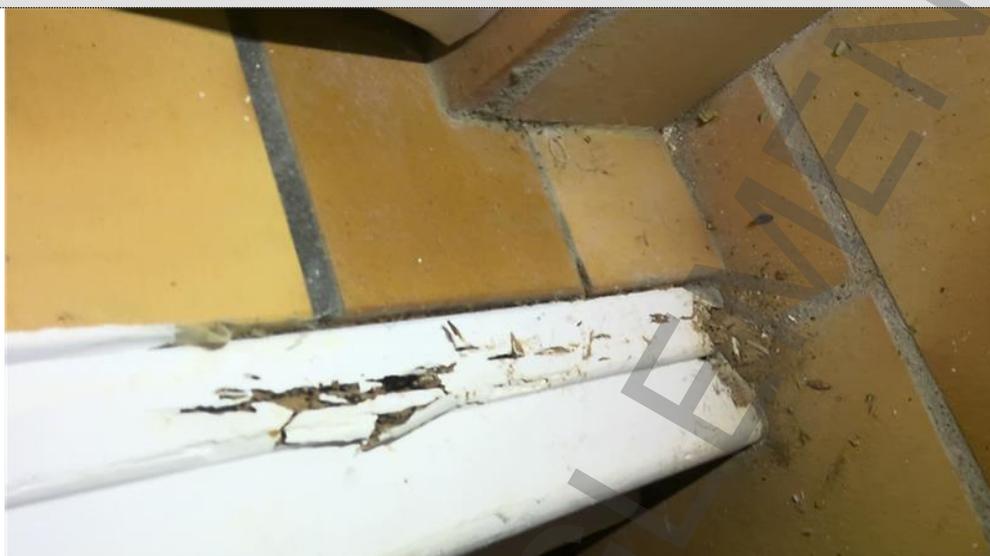
Arrière cuisine(RDC) : Porte Dormant et ouvrant extérieur A (Bois - Peinture)

Résultat du diagnostic : Trace de passage de Indice d'infestation d'agents de dégradations biologiques du bois

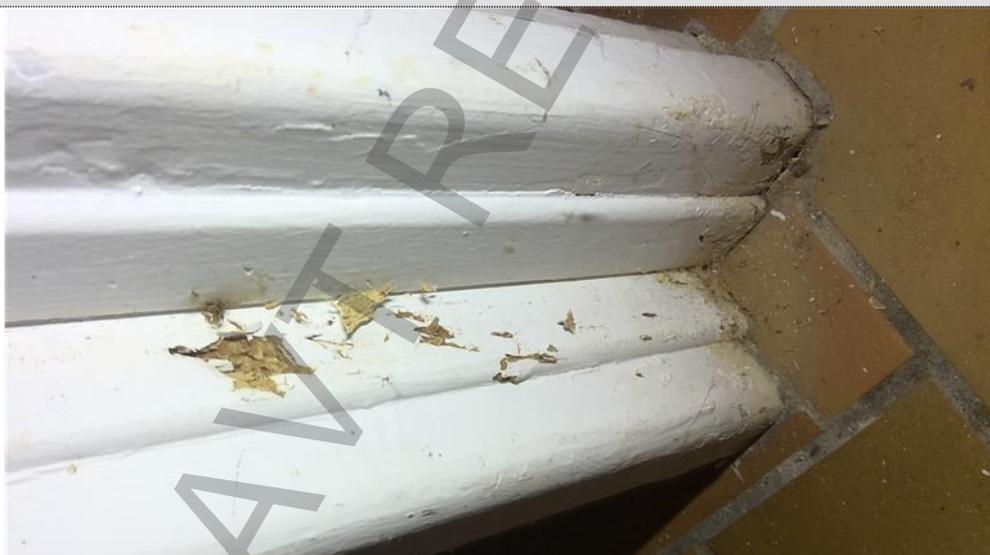
Débarras(RDC) : Porte Dormant et ouvrant extérieur A (Bois - Peinture)

Résultat du diagnostic : Trace de passage de Indice d'infestation d'agents de dégradations biologiques du bois avec altération biologique Altérations dans le bois

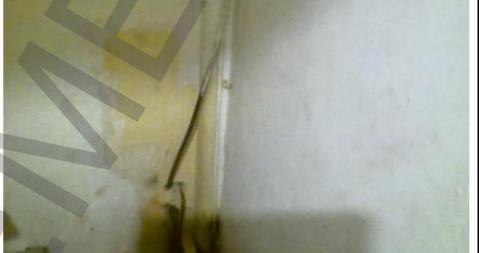
N° Local	Local	Etage	Elément	Zone	Matériau / Produit	Liste	Méthode	Etat de dégradation	Photo
9	Débarras	RDC	Conduit de fluide - Volets	Sol	Amiante ciment - Peinture	B	Jugement personnel	Matériaux non dégradé

Il est nécessaire d'avertir de la présence d'amiante toute personne pouvant intervenir sur ou à proximité des matériaux et produits concernés ou de ceux les recouvrant ou les protégeant

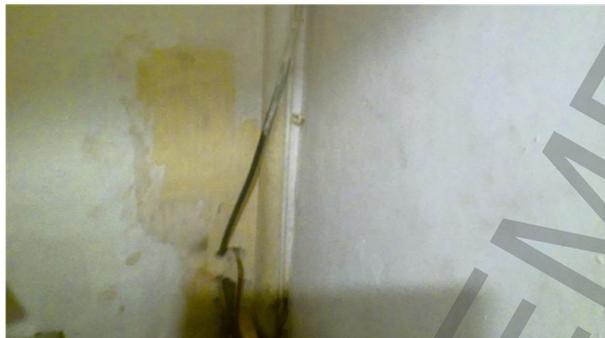
Emplacement

**ELEMENT : Conduit de fluide**

<b>Nom du client</b>	<b>Numéro de dossier</b>	<b>Pièce ou local</b>
FADOUA	FADOUA 19.05.22 16250	RDC - Débarras
<b>Matériau</b>	<b>Date de prélèvement</b>	<b>Nom de l'opérateur</b>
Amiante ciment - Peinture		TISNE Jean-Charles
<b>Localisation</b>		
Conduit de fluide - Sol Volets		
<b>Résultat amiante</b>		
Présence d'amiante ( )		
<b>Résultat de la grille d'évaluation</b>		
Evaluation périodique

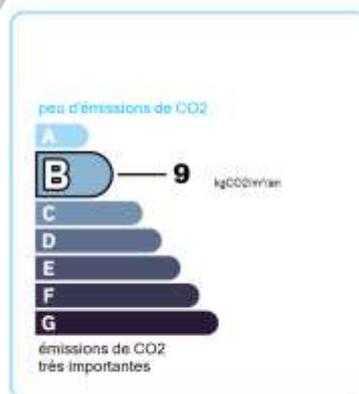
## Performance énergétique

Le niveau de consommation énergétique dépend de l'isolation du logement et de la performance des équipements. Pour l'améliorer, voir pages 5 à 6

Ce logement émet 1982 kg de CO<sub>2</sub> par an, soit l'équivalent de 10271 km parcourus en voiture. Le niveau d'émissions dépend principalement des types d'énergies utilisées (bois, électricité, gaz, fioul, etc.)

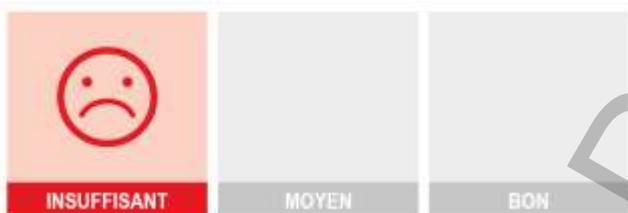
### Confort d'été (hors climatisation)\*

Les caractéristiques de votre logement améliorant le confort d'été :

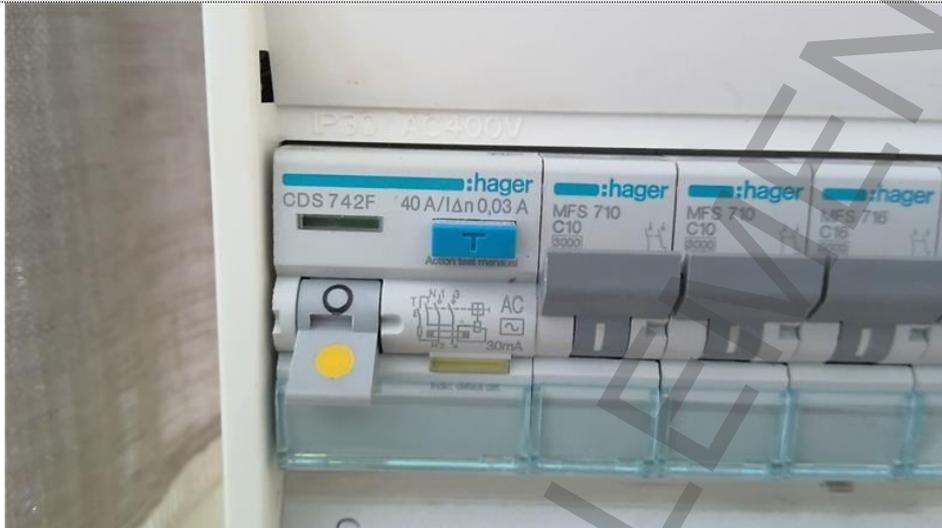
### Point de contrôle N° B.4.3 j1)

<u>Description :</u>	Le courant assigné de l'INTERRUPTEUR différentiel placé en aval du DISJONCTEUR de branchement n'est pas adapté.
<u>Observation(s)</u>	En présence d'un disjoncteur de branchement dont l'intensité nominale est de 60A le ou les interrupteurs différentiels doivent être d'une puissance de 63A
<u>Localisation :</u>	Entrée

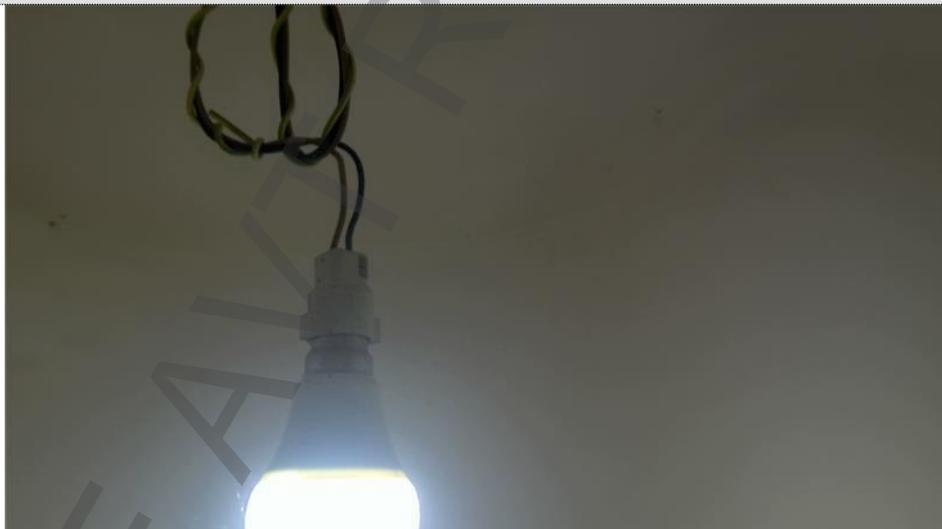
### Point de contrôle N° B.8.3 b)

<u>Description :</u>	L'installation comporte au moins un MATERIEL ELECTRIQUE inadapté à l'usage.
<u>Observation(s)</u>	Douille de chantier
<u>Localisation :</u>	Arrière cuisine
